# Techno-béton

## BULLETIN TECHNIQUE

n°2

### L'ÉCAILLAGE DES SURFACES DE BÉTON

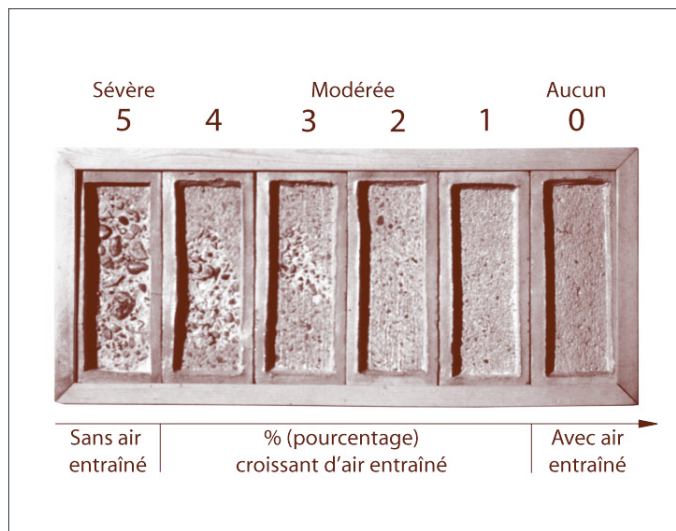
La figure 1 présente différents échantillons de béton avec des niveaux d'écaillage évalués de 1 à 5. Différents niveaux d'écaillage sont démontrés par les figures 2a à 2c pour les dalles de béton et par les figures 3a à 3c pour les escaliers de résidences. L'écaillage est évalué selon la profondeur de désagrégation et la répartition du phénomène sur les surfaces de béton.

Figure 1 - Écaillage du béton : cote numérique d'évaluation

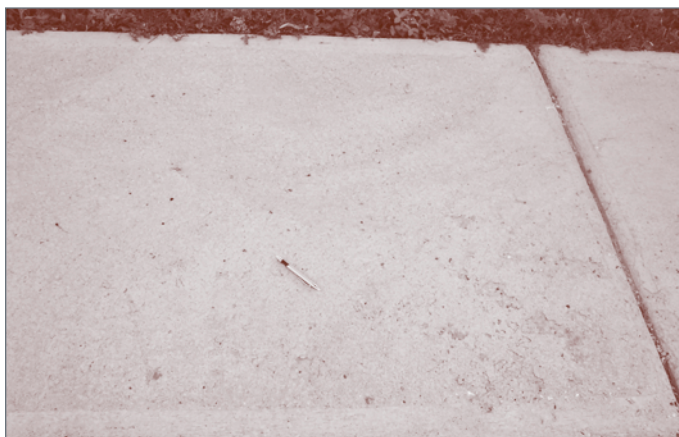
**Figure 2a - Écaillage léger d'une dalle de béton**

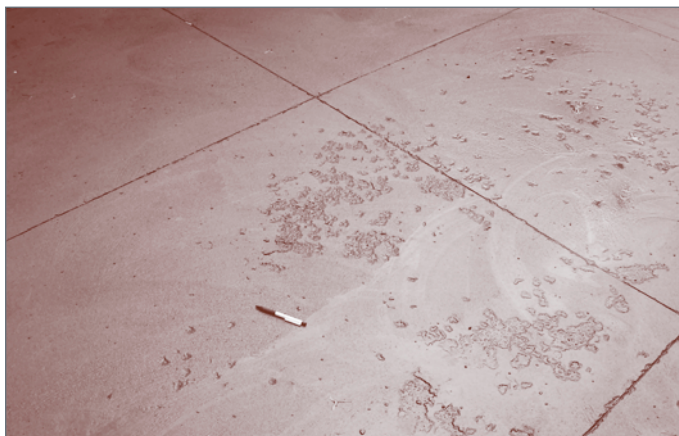
**Figure 2b - Écaillage modéré d'une dalle de béton**

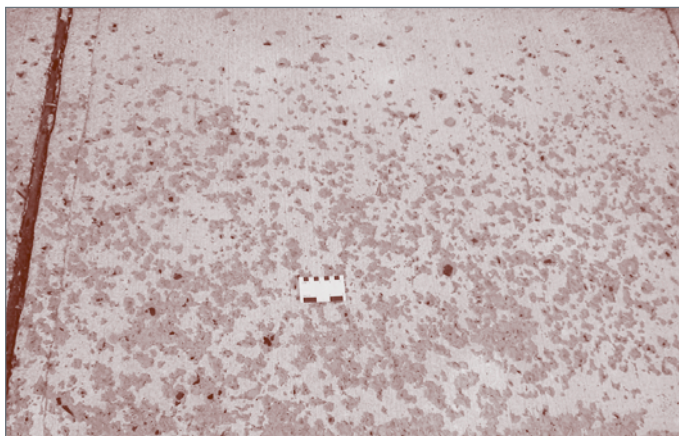
**Figure 2c - Écaillage sévère d'une dalle de béton**

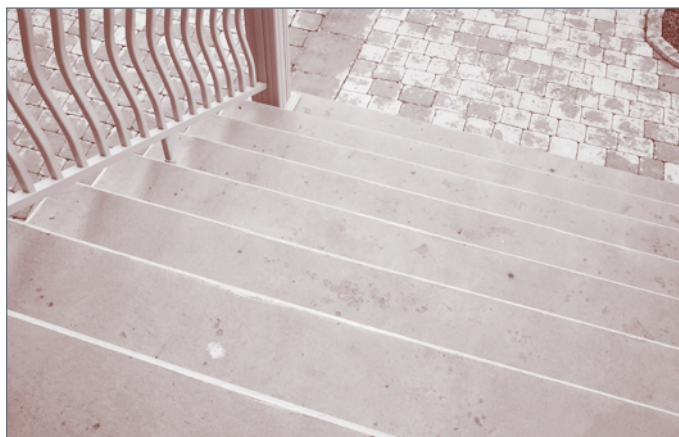
**Figure 3a - Écaillage léger d'un escalier de résidence**

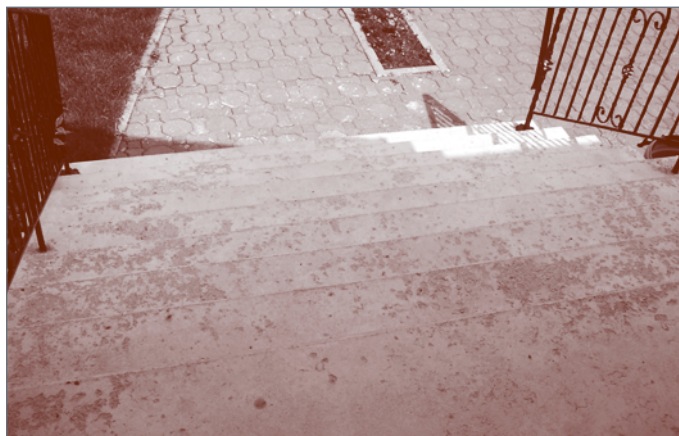
**Figure 3b - Écaillage modéré d'un escalier de résidence**

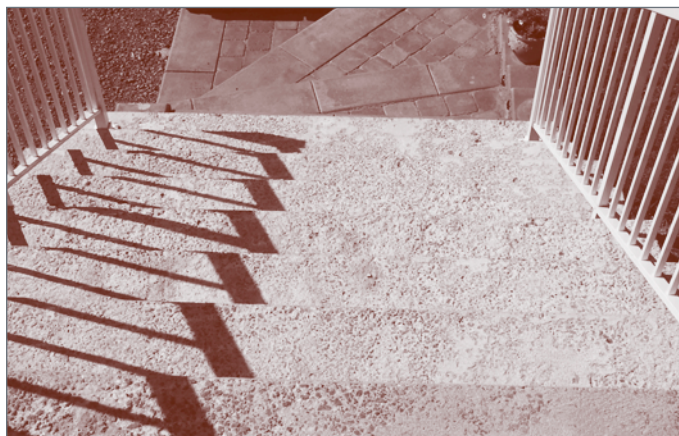
**Figure 3c - Écaillage sévère à très sévère d'un escalier de résidence**
