**Aménagement d'une étable partiellement isolée et adaptée  
pour les vêlages et les soins particuliers des vaches  
dans la production vache-veau**

**FERME DU RUISSEAU D'EAU CLAIRE S.E.N.C.**

Rapport de projet

**PROGRAMME D'APPUI AU DÉVELOPPEMENT DE  
L'AGRICULTURE ET DE L'AGROALIMENTAIRE  
EN RÉGION 2009-2010**

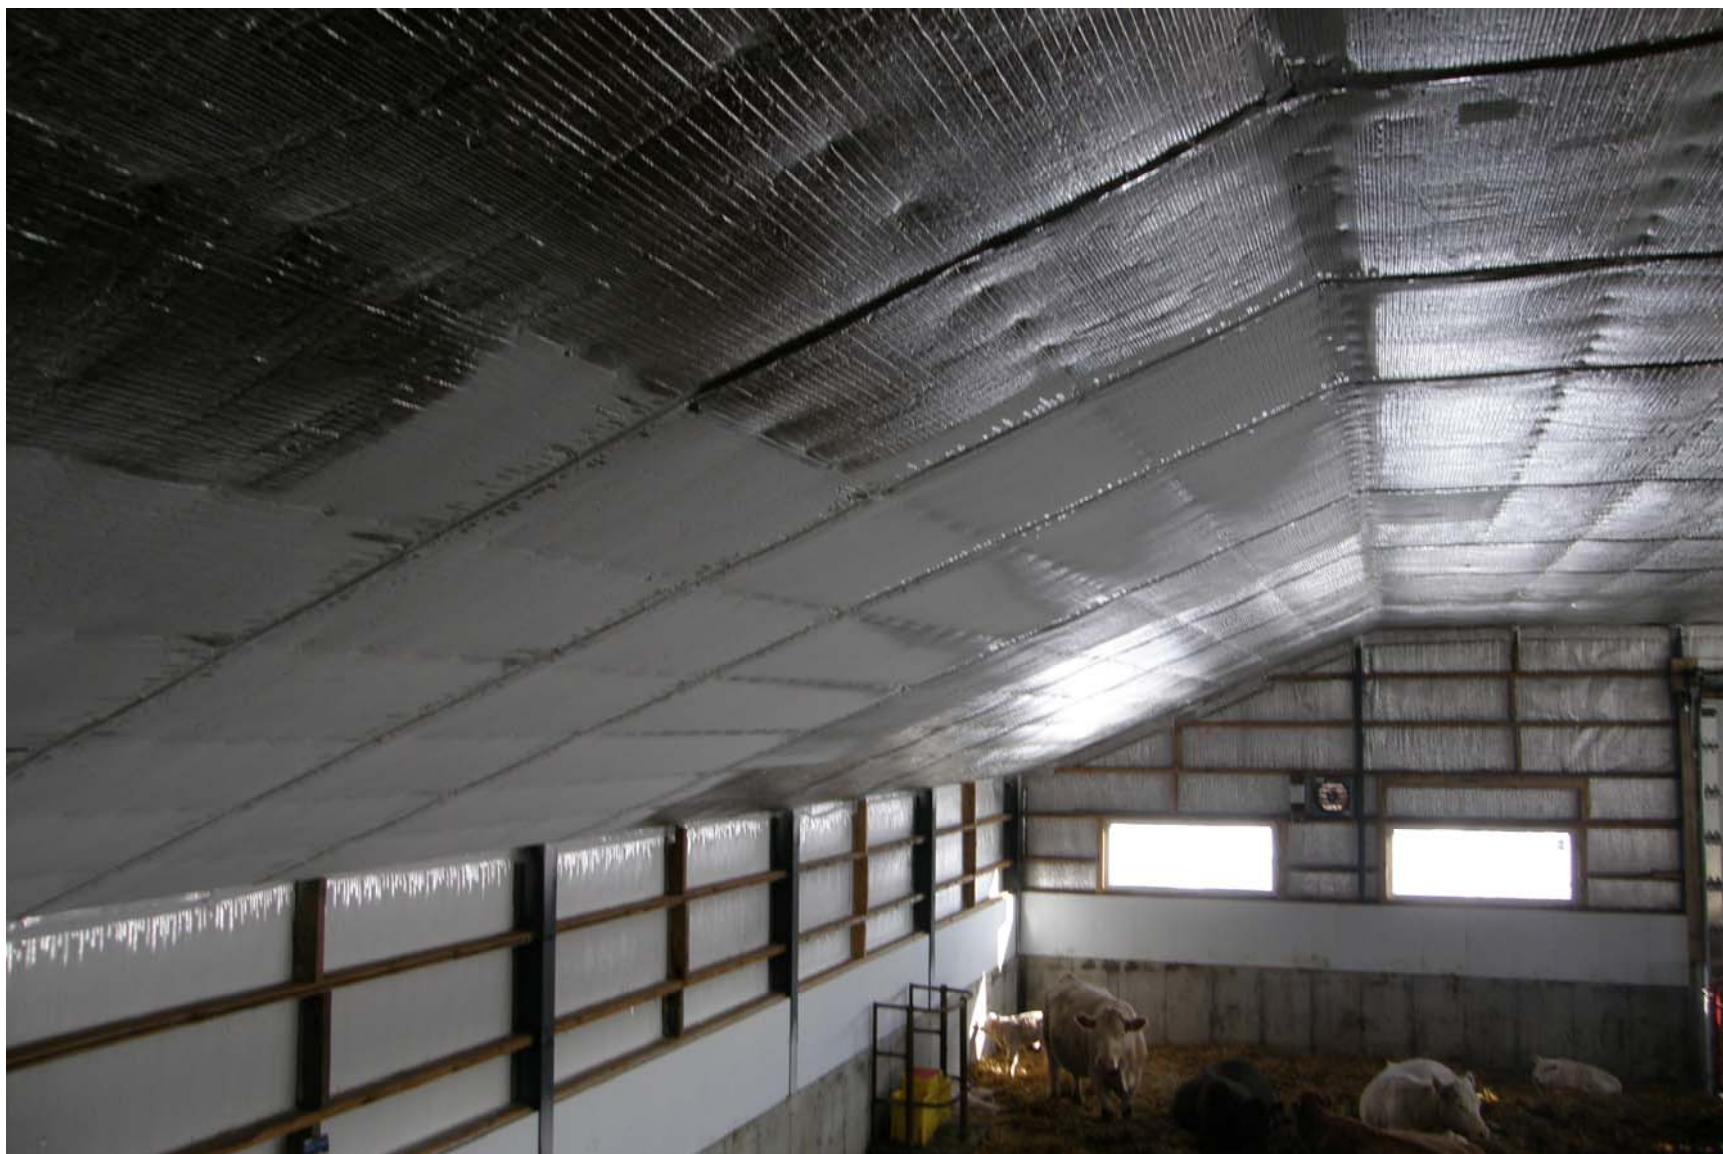
Comme décrit précédemment, le projet de suivi a débuté en décembre 2009. À ce moment-là, le coefficient global d'isolation (Bas de mur R14 et le reste à R3) correspondait à R 4,14. On a vite constaté l'apparition de givre sur la paroi intérieure si bien que dès la mi-décembre, M. Paquet a procédé à ajouter de l'isolant de laine minérale (100 mm) partout sur l'entre-toit. Cette possibilité d'isolation additionnelle avait été planifiée avant le début du projet au cas où des difficultés de maintien de température seraient rencontrées. Ce n'est pas le manque de contrôle de température qui a incité l'ajout d'isolant, mais plutôt la présence de givre au plafond.

Cette intervention a ramené le coefficient global à R 11,8. Bien qu'avec une isolation de R4,14, il a été possible de maintenir une température intérieure toujours au-dessus du point de congélation, la forte présence de givre laissait entrevoir le mouillage inutile du bâtiment lors des périodes de redoux et, par le fait même, des conditions d'humidité non souhaitables.

**Figure 6** Photo prise à la mi-décembre. On remarque clairement la présence de givre sur certaines surfaces du plafond qui n'ont pas encore été isolées avec la laine de 3,5". Dans les jours qui ont suivi, l'isolation a été complétée sur tout l'entre-toit faisant passer l'isolation globale du bâtiment de R4,14 à R11,8.

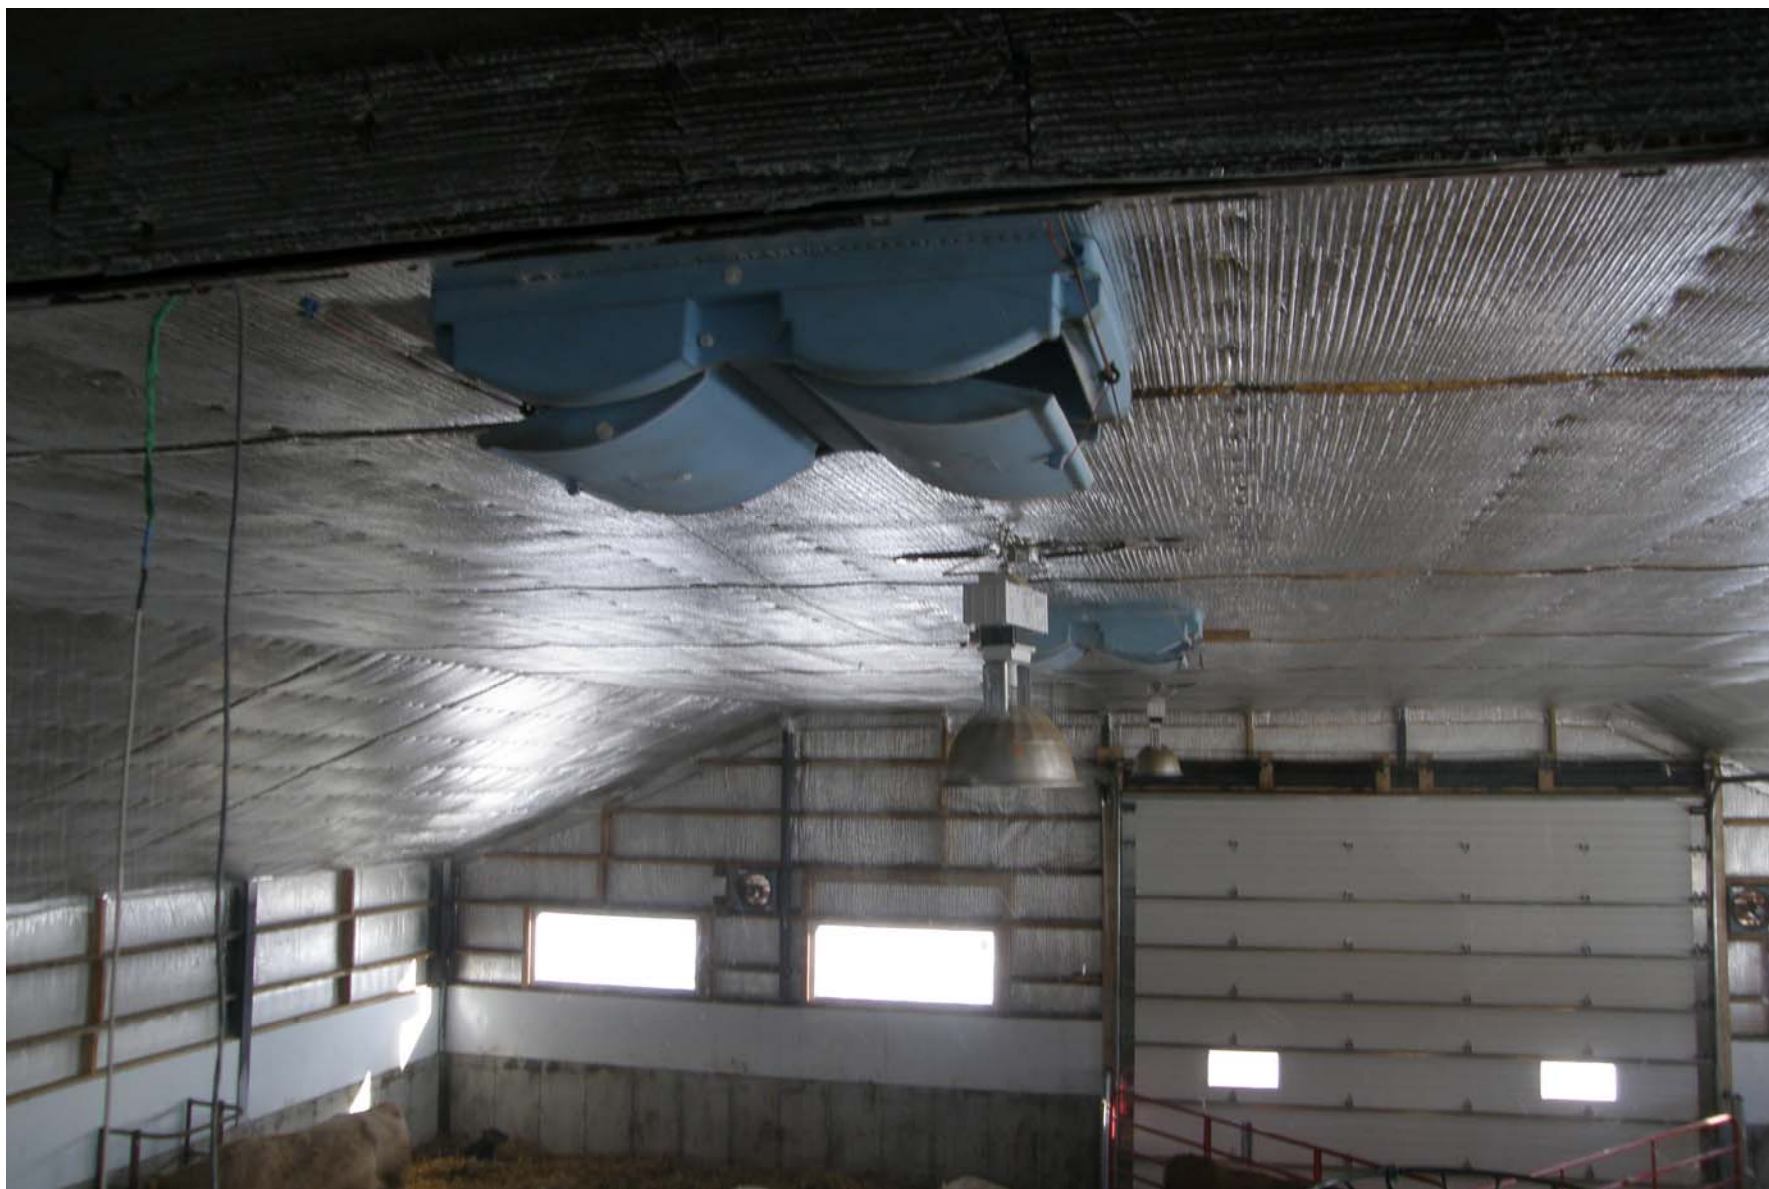
Une attention particulière doit être apportée à l'ouverture des plafonniers (trappes d'air). Dans ce cas-ci, l'ouverture est contrôlée manuellement. Ils devraient toujours être ouverts proportionnellement au taux de ventilation. Ainsi, par temps relativement chaud, l'ouverture est maintenue plus grande. Mais lorsqu'il fait froid, le taux de ventilation diminue et si l'ouverture est trop grande, il est dangereux qu'il y ait un retour d'air vers l'entre-toit et cela risque de causer de la condensation. Cela peut être particulièrement dommageable pour un bâtiment de bois. Idéalement, un treuil électrique qui gère l'ouverture proportionnellement au taux de ventilation serait bénéfique pour ce genre de ventilation.

Figure 7 : Trappe d'air de type plafonnier dont l'ouverture est contrôlée par un treuil manuel.

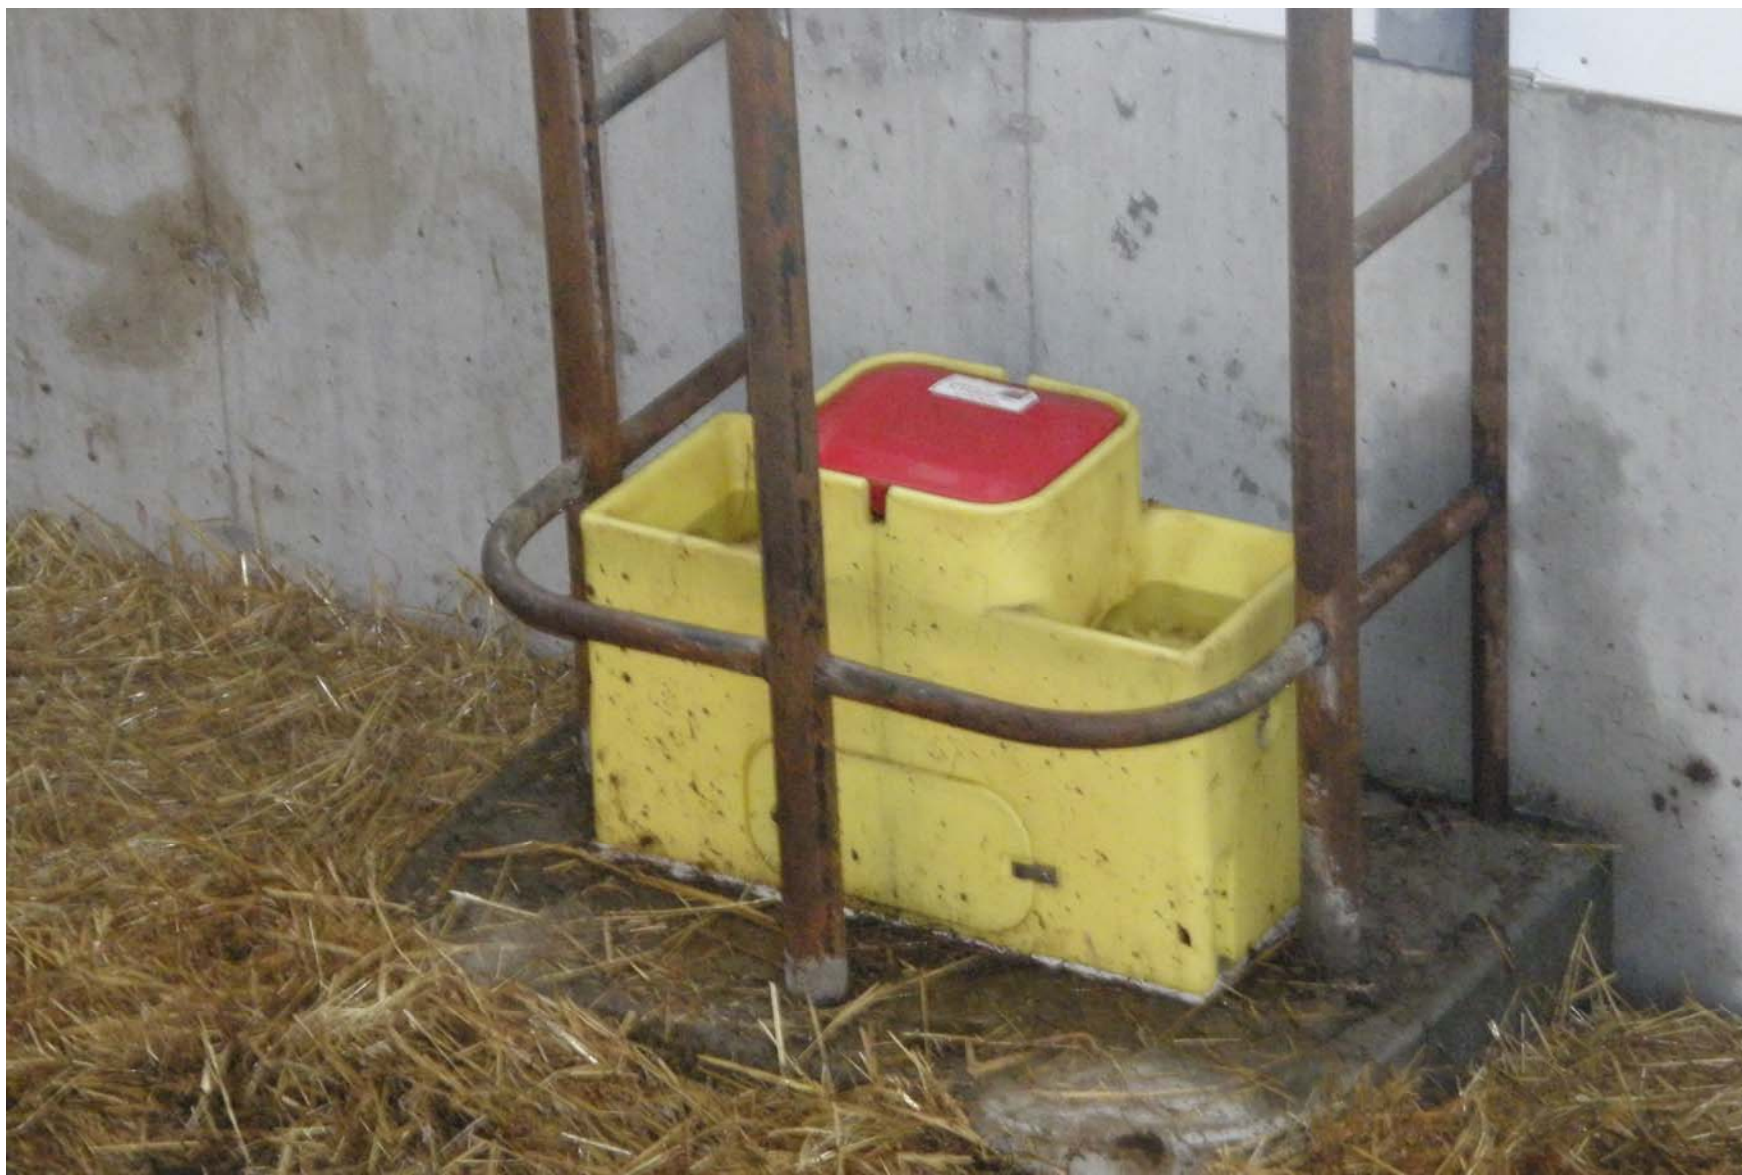
Les 4 abreuvoirs Water Matic de Ritchie n'ont présenté aucun problème de fonctionnement ou de gel puisqu'en tout temps la température ambiante se situait autour de 6 °C. Dans l'éventualité de gel, ce type d'abreuvoir possède l'option d'y brancher un élément chauffant, ce qui s'est avéré inutile dans le contexte d'utilisation.

**Figure 8** Buvette double en PVC isolée de marque Water Matic de Ritchie montée sur un socle surélevé de 10". Sous l'abreuvoir, un puits de 16" de diamètre et de 36" de profondeur isolé avec thermofoil assure l'approvisionnement en eau à la buvette.
