Techno-béton

BULLETIN TECHNIQUE
publié par l'Association béton Québec

n° 1

L'EMPOUSSIERÈMENT DES SURFACES DE BÉTON

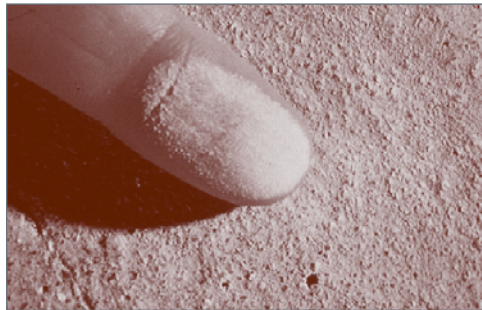
L'empoussièrement des surfaces de béton s'identifie lorsque la surface du béton se raye au contact d'un ongle et lorsque de la poussière y apparaît sous l'action de la circulation ou du balayage (figure 1). Le phénomène se développe à une profondeur de quelques millimètres; sous cette faible couche friable, le béton est intact.

Figure 1 :
Empoussièrement de la surface
d'une dalle de béton

- Appliquer un densificateur de surface pour plancher de béton durci, tel que du zinc, du silicofluorure de magnésium ou du silicate de sodium, en suivant les recommandations du fournisseur. Si l'empoussièremment persiste, il est suggéré d'appliquer un scellant approprié. Plus d'une application de produit de scellement peut être requise.
- Pour les cas sévères, il est recommandé de meuler avec de l'eau la surface affectée et d'appliquer une chape de béton appropriée. À moindre coût, il est possible de recouvrir la surface d'un tapis ou d'un carreau vinylique.
