Techno-béton

BULLETIN TECHNIQUE

n° 2

L'ÉCAILLAGE DES SURFACES DE BÉTON

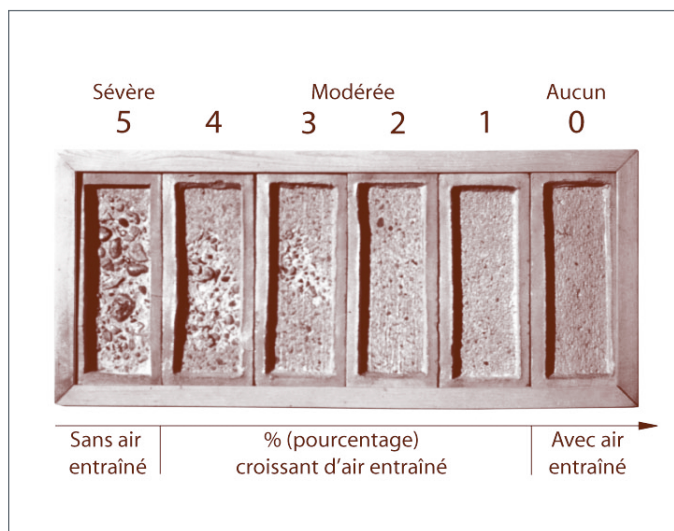
La figure 1 présente différents échantillons de béton avec des niveaux d'écaillage évalués de 1 à 5. Différents niveaux d'écaillage sont démontrés par les figures 2a à 2c pour les dalles de béton et par les figures 3a à 3c pour les escaliers de résidences. L'écaillage est évalué selon la profondeur de désagrégation et la répartition du phénomène sur les surfaces de béton.

Figure 1 - Écaillage du béton : cote numérique d'évaluation

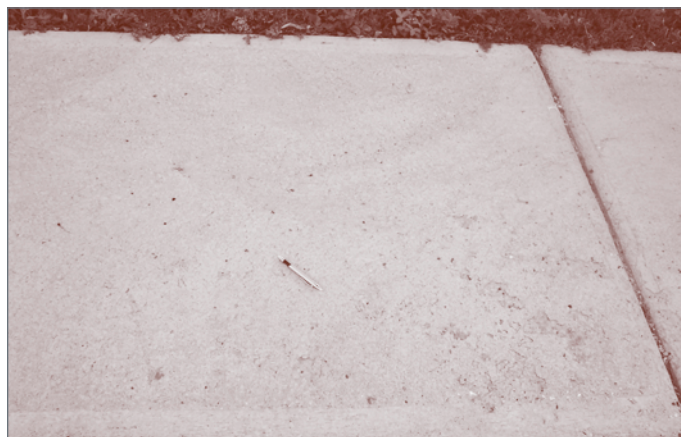
Figure 2a - Écaillage léger d'une dalle de béton

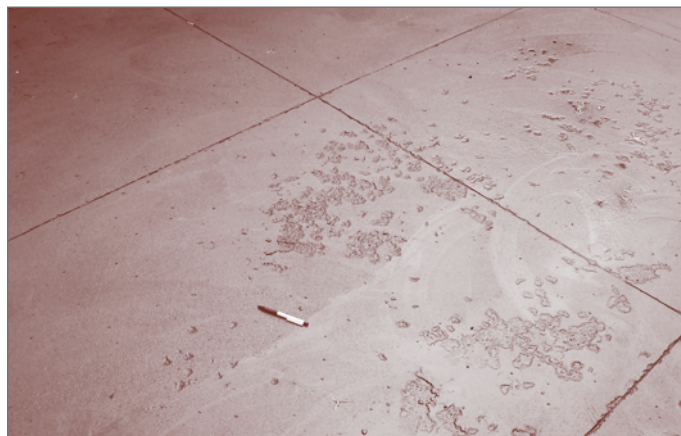
Figure 2b - Écaillage modéré d'une dalle de béton

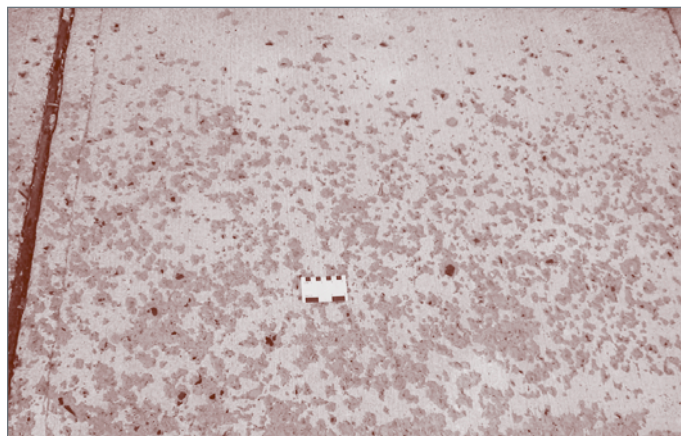
Figure 2c - Écaillage sévère d'une dalle de béton

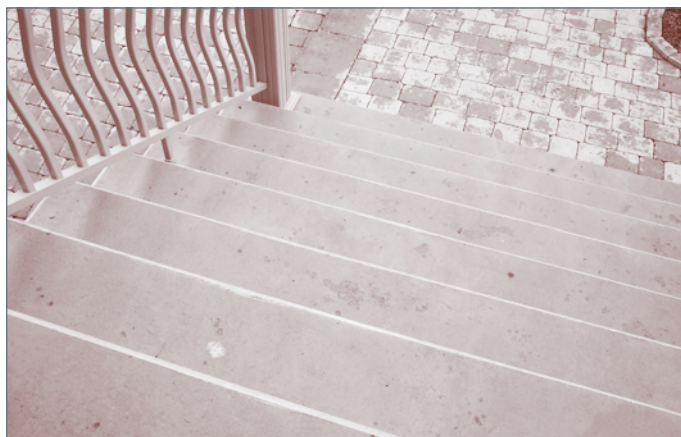
Figure 3a - Écaillage léger d'un escalier de résidence

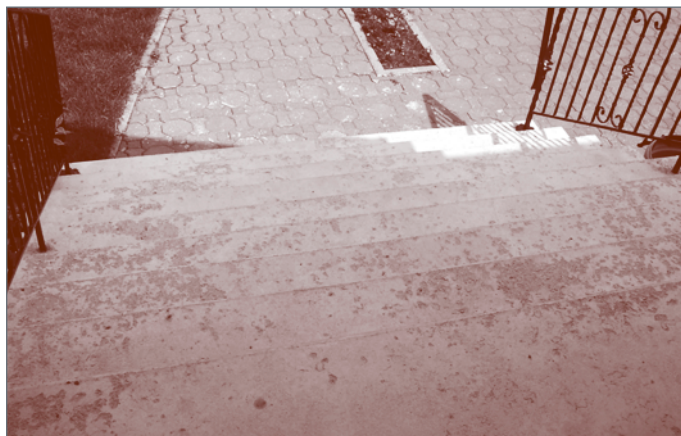
Figure 3b - Écaillage modéré d'un escalier de résidence

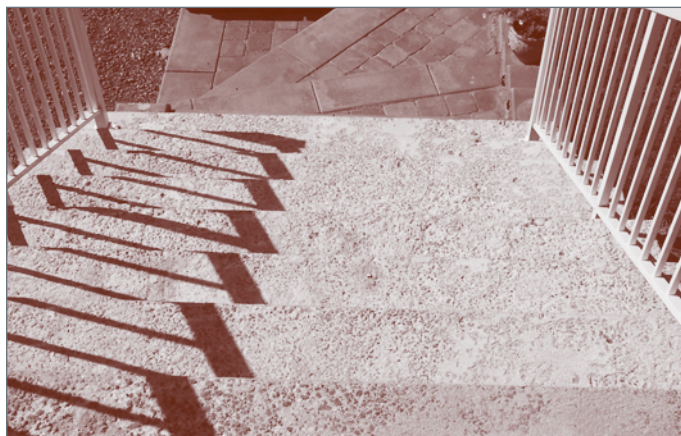
Figure 3c - Écaillage sévère à très sévère d'un escalier de résidence
