Titre du projet : Évaluation du potentiel du Bio-collector et de la brosse-rouleau pour lutter contre le doryphore de la pomme de terre en production biologique.

RAPPORT FINAL

Projet réalisé par : Eve Abel, agronome
Ferme Valupierre inc.

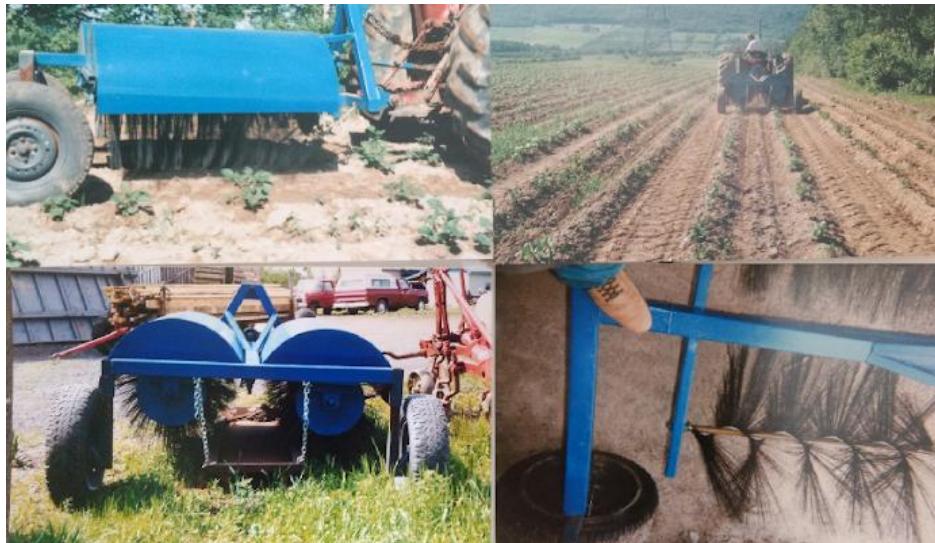
Monsieur Denis Giroux, agronome au Réseau de lutte intégrée Bellechasse (RLIB), a pour sa part à participer au développement d'un appareil léger et économique muni d'une brosse-rouleau qui permet de récolter, tout comme le Bio-collector, les doryphores dans les plateaux situés dans l'entre-rang (Figure 1). Ce prototype a été testé en obtenant un bon taux de réussite sur une ferme en production biologique. Cet essai n'avait toutefois pas fait l'objet d'analyse d'efficacité. Le présent projet vise à en évaluer son efficacité et à y ajouter des brûleurs au propane, semblables à ce qui est retrouvé sur les pyrodésherbeurs, pour éviter de récolter les doryphores une fois le passage de la machine effectuée. Le brûlage au propane aura également l'avantage de contrôler les mauvaises herbes. Si celui-ci s'avère efficace et économique, il sera possible de le fabriquer commercialement et de l'adapter pour récolter plus de deux rangs à la fois, comme c'est le cas présentement.

Figure 1. Prototype de brosse-rouleau développé par M. Denis Giroux du RLIB.

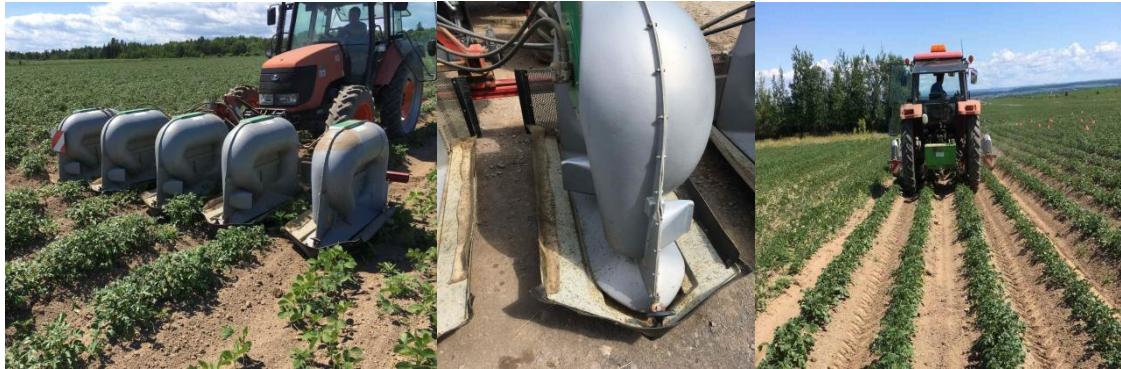
Le Bio-collector consiste en une soufflerie avec seize sorties d'air réparties en cinq unités qui couvrent un total de quatre rangs à la fois. Il s'agit d'un outil porté à l'avant du tracteur, c'est pourquoi un attelage a dû être fabriqué avant de pouvoir utiliser la machinerie (voir Figure 2). Des réparations diverses ont aussi dû être effectuées avant la remise en marche : réparation d'une unité de soufflerie et la révision du

fonctionnement de l'appareil). Comme la vocation initiale de l'outil a été conservée, aucune autre modification n'a été apportée. La vitesse de sortie d'air a été mesurée lors d'un déploiement et les résultats pour les seize sorties sont présentés dans le Tableau 1 ci-dessous.

Figure 2. Photos du Bio-collector prises lors des essais (Thibault, 2018).

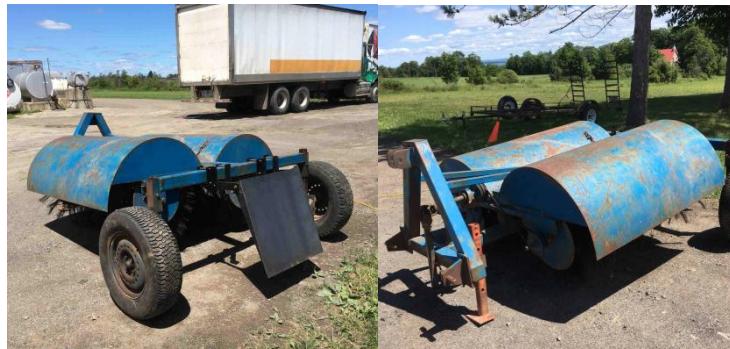
La brosse-rouleau a été développée pour agir contre plusieurs insectes dans plusieurs cultures maraîchères en première partie de saison. Le prototype couvre deux rangs et les brosses attitrées à chaque rang tournent dans des sens opposées de façon à ce que les insectes tombent dans l'entre-rang central (Figure 3). Le prototype disponible ne comportait pas de système de brûleur au propane, celui-ci a été ajouté en début de saison.

Figure 3. Photos du prototype de brosse-rouleau avec l'ajout d'un brûleur au propane à l'arrière (Thibault, 2018).

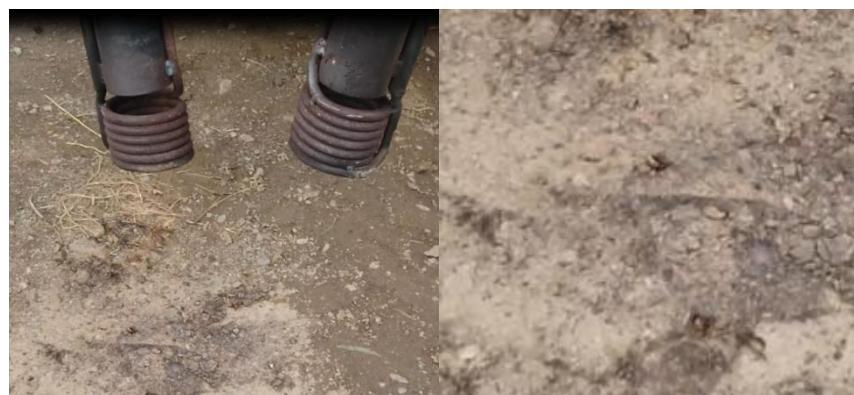
L'objectif du Bio-collector ne vise pas la mortalité des doryphores au champ. Pour ce qui est de la brosse-rouleau, l'ajustement des brûleurs n'a pas causé la mort de doryphores lors du passage dans les parcelles. Par contre, des tests de développement réalisés aux abords du champ ont permis de confirmer que les brûleurs peuvent être ajustés pour causer la mort des doryphores. La Figure 4 présente des doryphores morts par brûture lors de ces essais hors champ.

Figure 4. Essais d'ajustement des brûleurs au propane installés sur la brosse-rouleau dans le but de déterminer la configuration létale pour les doryphores (Abel, 2018).

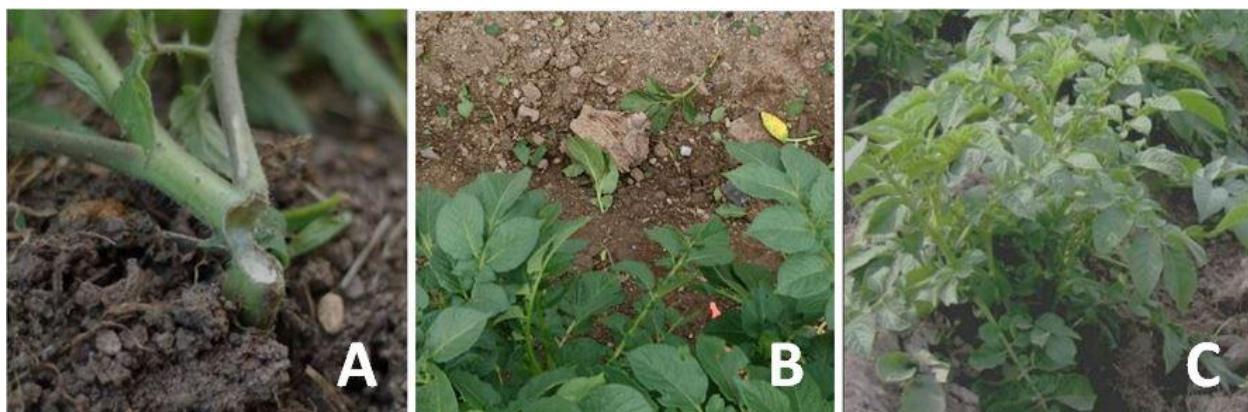
Suite au passage de la machinerie, les dommages causés aux plants étaient évalués. Ils étaient classés en trois catégories (Figure 5).

Figure 5. Évaluation des dommages : (A) Dommages pouvant entraîner la mort du plant (B) Dommages superficiels (C) Sans dommage (Abel, 2018).

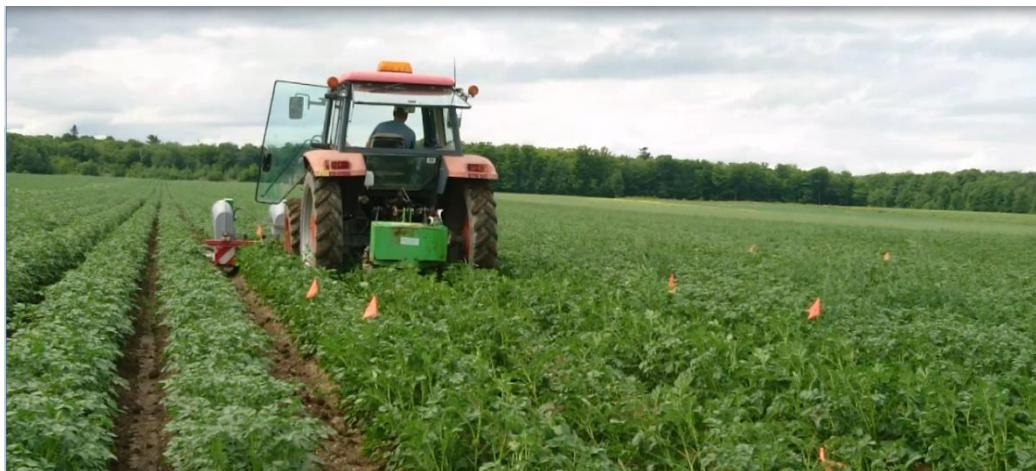
Les dommages observés étaient surtout des tiges ou des feuilles pliées et quelques fois cassées. Les dommages demeurent dans l'ensemble superficiels. Aucune mortalité n'a été observée. La Figure 6 montre l'aspect d'une parcelle après le passage du Bio-collector. Selon les observations faites en 2018, les dommages ne sont pas un frein à l'utilisation de cet outil.

Figure 6. Aspect visuel des parcelles après le passage du Bio-collector.

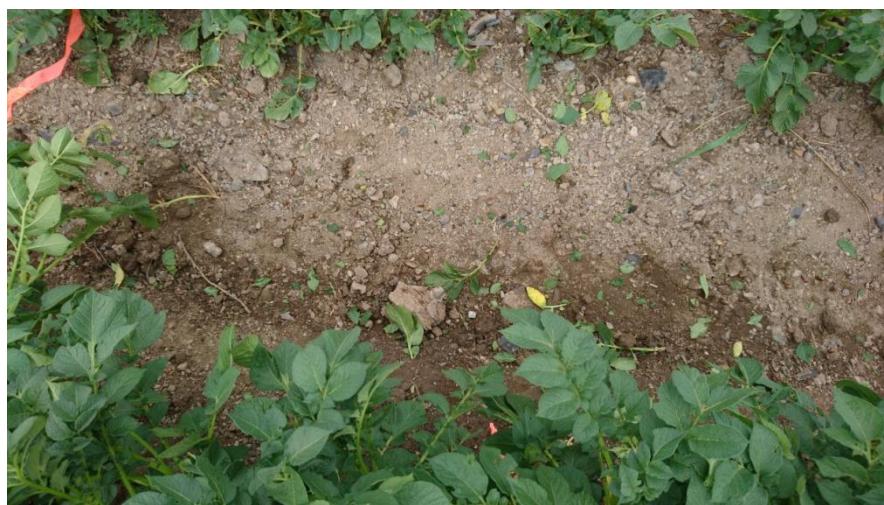
Les dommages observés étaient surtout des feuilles ou morceaux de feuilles cassées par le passage de la brosse. Dans les parcelles, aucun dommage dû aux flammes n'a été observé. Certains dommages dus aux flammes ont par contre été observés ailleurs au champ. Ils sont imputables à un mauvais ajustement. La Figure 7 démontre la présence de morceaux de feuilles dans les entre-rangs.

Figure 7. Aspect visuel des entre-rangs après le passage de la brosse-rouleau.

La parcelle d'essai pour la brosse-rouleau a volontairement été établie en zone compactée, là où le développement des plants était retardé par rapport au reste du champ. C'est ce qui a permis d'utiliser la brosse-rouleau dans des conditions similaires à celles pour lesquelles elle est dédiée. Au moment du passage, les plants étaient d'environ 30 cm de haut par rapport à la butte et les rangs n'étaient pas fermés. La brosse-rouleau a ensuite été essayée dans une section du champ où les plants étaient mieux développés (30 – 35 cm de haut par rapport à la butte) et des dommages plus importants ont été observés. Bien que ces dommages n'aient pas été évalués dans le cadre de l'essai, il est possible de noter un grand nombre de feuilles coupées, tombées au sol. Cela confirme donc que cet outil peut être pertinent surtout en début de saison.
